WAKOECO[®] SHIELD

試験報告書

第三者機関試験・他社試験

I. 恒温環境下における遮熱効果の測定

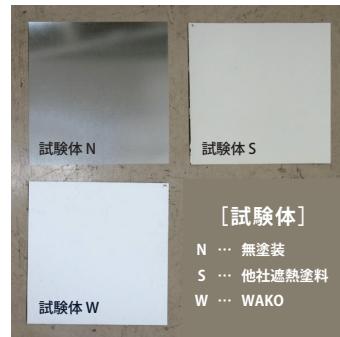
写真1

試験体名S,Wの2種類の外壁用塗料の遮熱性能の比較を行う。これらの塗料は、建物の外壁に塗布することで外からの熱を遮断し、建物内部の温度上昇を抑制するために使用される。特に工場等の屋根への使用を想定しているため、亜鉛メッキ鋼板（縦455mm 横455mm 厚さ0.35mm）の片面に各塗料を塗布したものを試験体として採用した。また、比較として何も塗布しない亜鉛メッキ鋼板も評価した。試験体を写真1に示す。

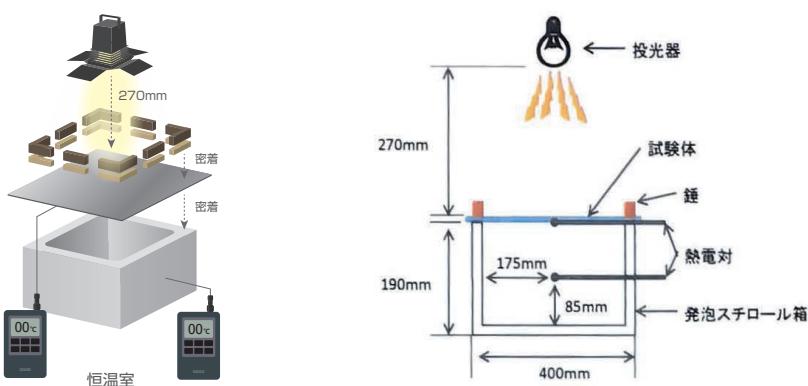
試験の概略について図1に示す。発泡スチロール箱の上部を試験体で塞いだ。塗料の塗布面を投光器側に向けて設置した。試験体の上部から投光器で加熱し、そのときの発泡スチロール箱内部の中心温度と試験体裏面（発泡スチロール箱側）の中心温度を測定した。また発泡スチロール箱と試験体の隙間を無くすために合計5.38kgの錘を均等な荷重となるよう設置した。投光器は試験体から距離270mmの位置に設置した。

図1 試験の概略

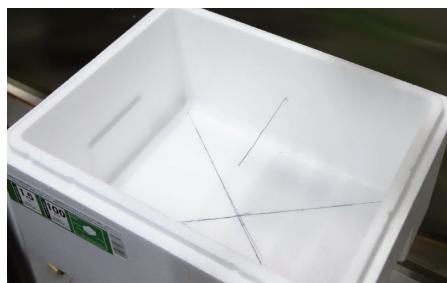
発泡スチロール箱中心と試験体裏の熱電対の設置状況を写真2-3に示す。温度測定には直径1mmのシース型熱電対を使用し1秒間隔で測定した。また、外気の影響を抑制するため、上記の一連の測定は20°Cに設定した恒温室（写真4）の中で行った。試験状況を写真5に示す。床からの熱の出入りの影響を抑えるため、試験用の発泡スチロール箱と同様の箱を台にして床から400mmの位置に試験用の発泡スチロール箱を設置した。

写真2 筐体内熱電体の設置状況

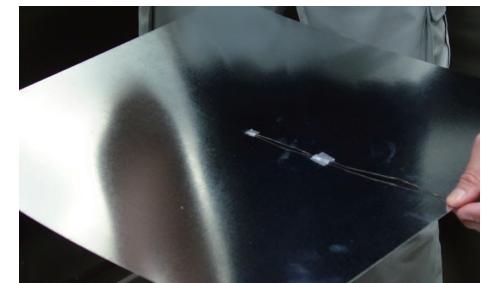
写真3 試験片熱電体の設置状況

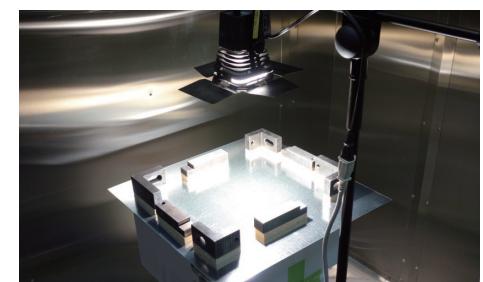
写真5 試験状況

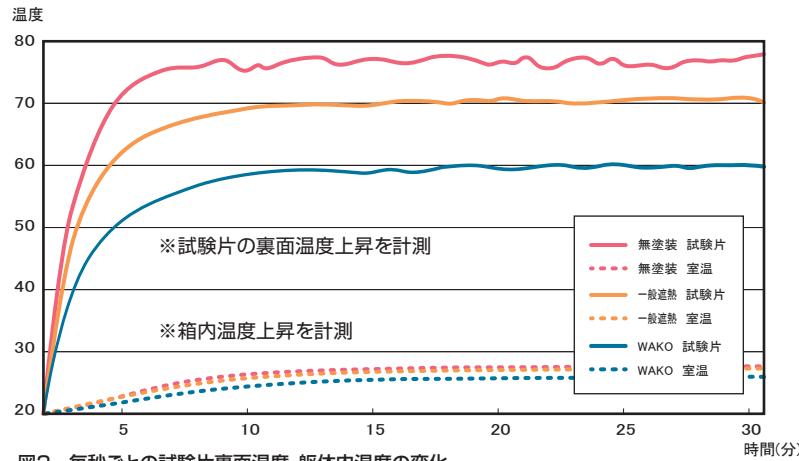
各試験体の温度変化のグラフを図 2-3 に示す。すべての試験において投光器を点灯すると発泡スチロール箱内部の中心温度試験体裏面の温度は上昇し、30 分後にはどの測定点も一定の温度となった。30 分後の発泡スチロール箱内部の中心温度、試験体裏面の温度ともに、W が最も低く、亜鉛メッキ鋼板が最も高い結果となった。

図2 毎秒ごとの試験片裏面温度、軸体内温度の変化

測定誤差を評価するため、各試験体については 2 回の測定を行った。各測定における発泡スチロール箱中心と試験体裏面の 30 分後の到達温度に 1 回目 2 回目の測定値のバラつき是多少あるものの、試験体間の差の方が大きい。そのため各試験体についての遮熱性能には有意差があるといえる。

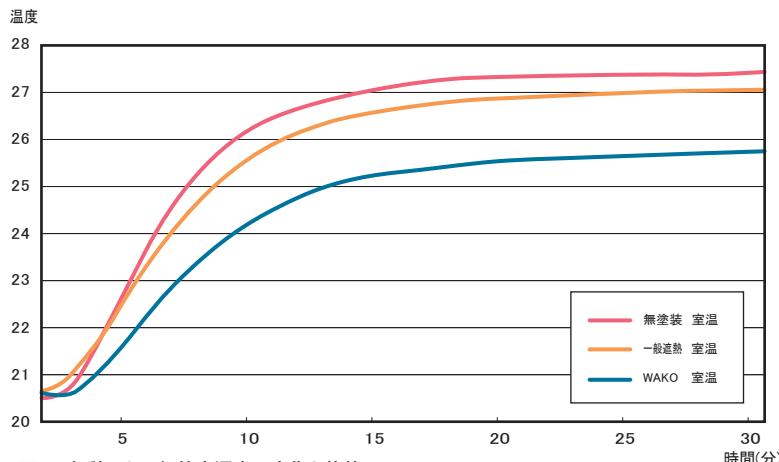
図3 每秒ごとの軸体内温度の変化を抜粋

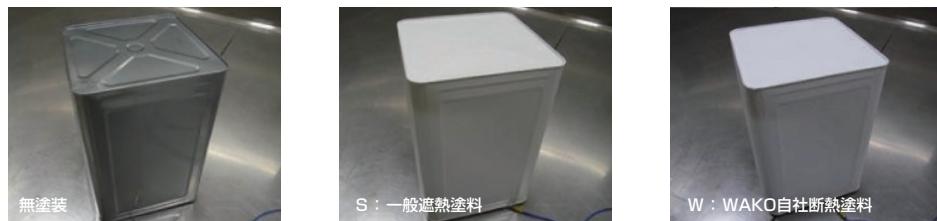
建物の外壁に塗布したときの熱の建物内部への流入抑制効果を比較する。そのため2種の塗料を塗布した金属製一斗缶と何も塗布していない一斗缶を試験体として用いた。試験体を写真1に示す。

写真1 試験用の試験体

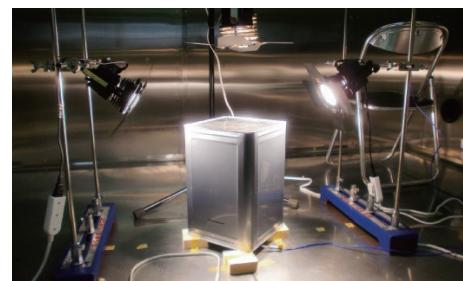
塗料を塗布した一斗缶の底面中央に穴を開け、Φ1mmシース型K熱電対を挿入して一斗缶の中心部の温度を測定できるようにした。次に、恒温室（写真2）内部の温度を35度及び、10度とし、夏季及び初冬の気温を再現。写真3に示すように投光器3体から光を照射（雰囲気温度35度では2体から開始し温度上昇が停滞した時点で3体目を追加）し、上記設定温度に保たれた恒温環境下での試験体内中心部の温度変化を計測した。

写真3 試験状況

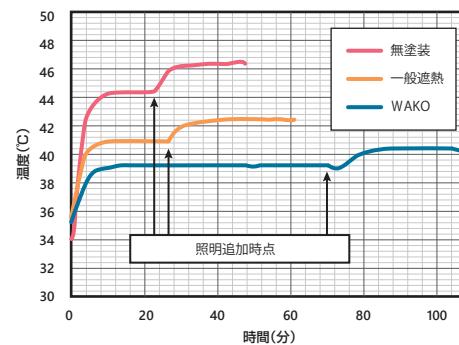
恒温恒湿室の温度は35°Cに設定した。まず投光器を2つ点灯させると恒温恒湿室と同じ35°Cから試験体中心部温度は上昇し、やがて一定の温度になった。一定の温度になってから十分時間が経過した後、さらにもう1つの投光器を点灯させた。試験体中心の温度はさらに上昇して一定の温度になった。どの試験体も投光器を点灯後およそ15分程度で十分に一定の温度に達している。一定に達したときの温度は投光器を2つ、もしくは3つ点灯させた時のいずれも塗料無し、S,Wの順に低くなっている。次に恒温恒湿室の温度を10°Cに設定して同様の試験を行った。投光器を2つ点灯させた状態での試験は行わず、始めから3つを点灯させて温度を計測した。測定結果を図2に示す。一定に達したときの温度は雰囲気温度35°Cと同様に塗料無し、S,G,Wの順に低くなった。

図1 雰囲気温度35°C 試験体中心部の温度変化

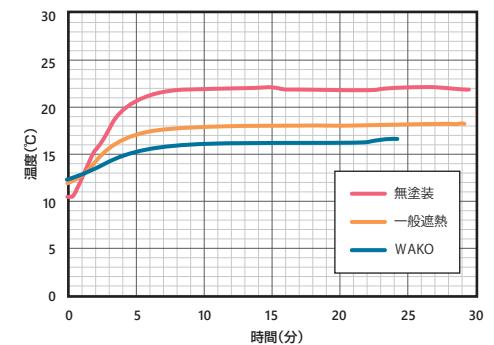
図2 雰囲気温度10°C 試験体中心部の温度変化

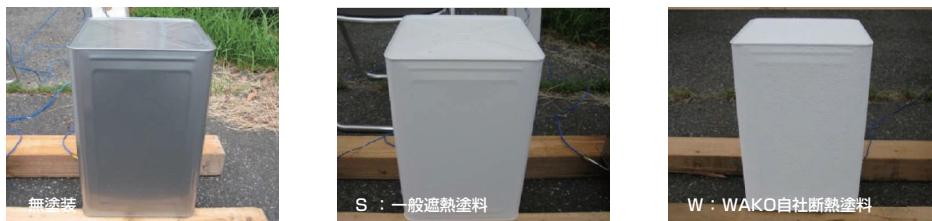
建物の外壁に塗布したときの熱の建物内部への流入抑制効果を比較する。そのため 2 種の塗料を塗布した金属製一斗缶と何も塗布していない一斗缶を試験体として用いた。試験体を写真 1 に示す。

写真1 屋外試験用の試験体

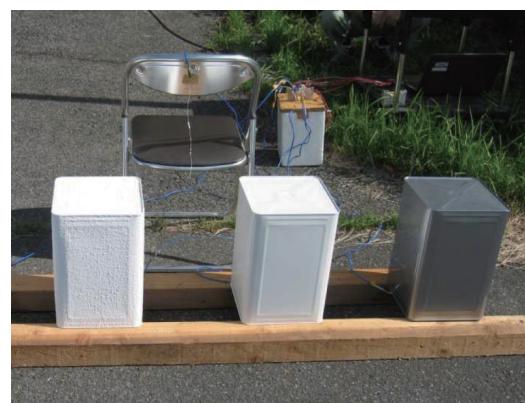
塗料を塗布した一斗缶の底面中央に穴を開け、Φ1mm シース型 K 熱電対を挿入して一斗缶の中心部の温度を測定できるようにした。次に、写真に示すようにそれらを 25cm 間隔離して屋外に設置した。

写真2 屋外試験の様子

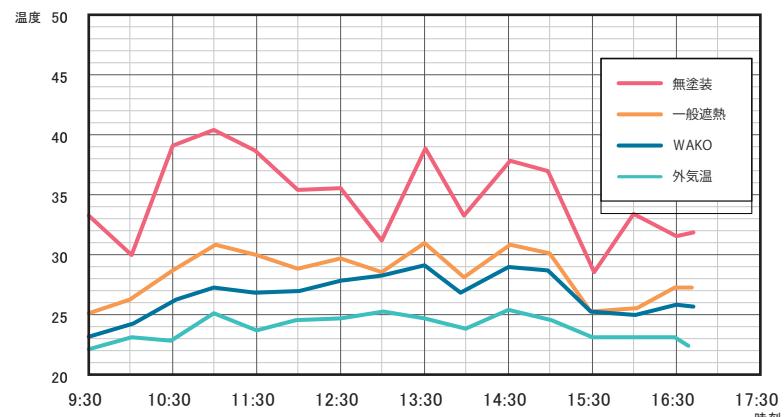
外気温の上昇に合わせ試験体内部の温度も上昇しており、どの試験体でも温度変化があるが試験体 W が最も低く、無塗装一斗缶が最も高い結果となった。

図1 試験体内部温度と外気温の推移

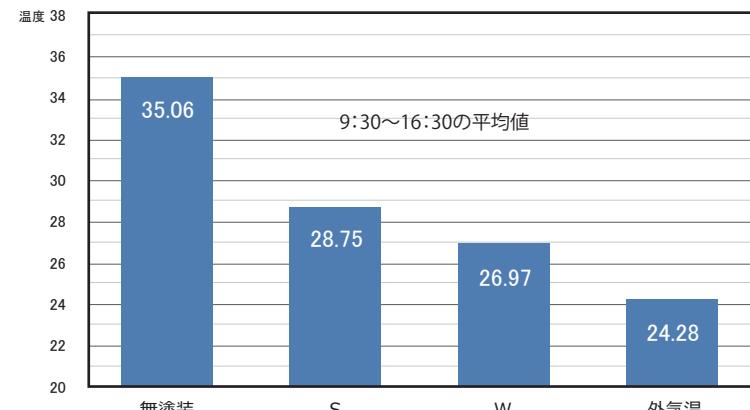
各試験体の温度変化及び外気温の変化のグラフを図 1 に、平均温度を図 2 に示す。

図2 試験体内部温度と外気温の平均値

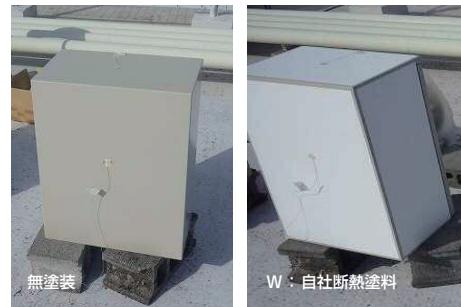
電子基板を守るポリカーボネート筐体へ断熱塗装を施したものと、無塗装の比較を行う。この筐体の使用環境として、屋外の過酷な環境にさらされるため内部が高温になり、回路への影響が懸念されている。それぞれの試験体を写真1に示す。

写真1 屋外試験用の試験体

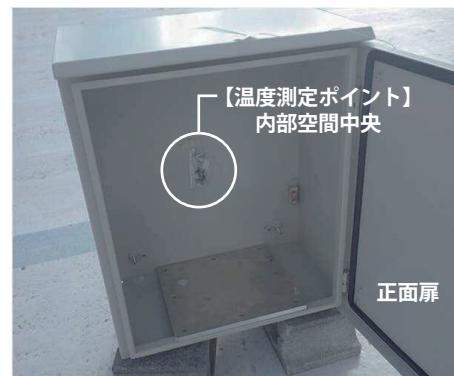
ポリカーボネイト筐体の中央部に穴を開け、熱電体を筐体内に設置し中心部の温度を測定できるようしている。また筐体の開閉側を北側にし、背面南側に太陽光が当たるよう設置している。試験期間は2019年2月15日から21日までと7日間設けており、時間ごとの筐体内部温度及び外気温をデータロガーで計測している。

写真2 屋外試験の様子

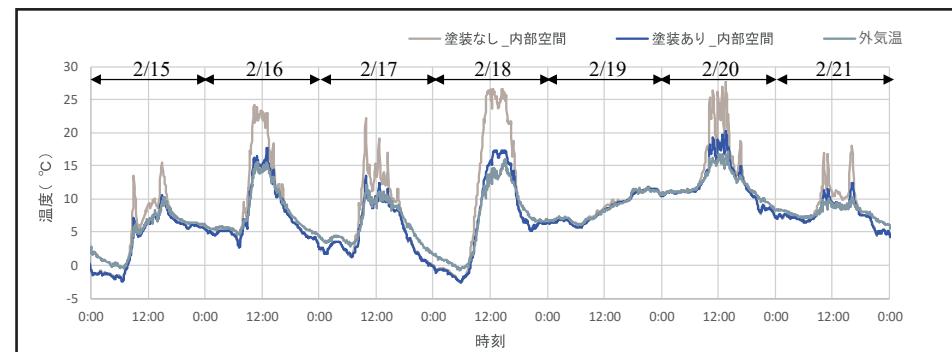
各試験体の温度変化及び外気温の変化のグラフを図1に、平均温度を図2に示す。外気温の上昇に合わせ試験体内部の温度も上昇しているが、塗装なしの試験体に比べ塗装を施した試験体Wが外気温と近い値で推移している結果となった。

図1 内部空間温度の比較

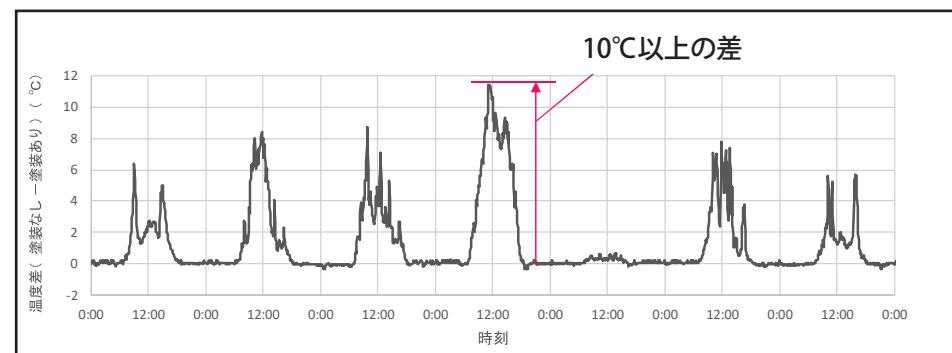
2つの試験体での温度差を比較した場合では、図2に示す通り特に日中に効果が高いことがわかる。

図2 塗装有無による内部空間温度の差異(塗装無しー塗装有り)

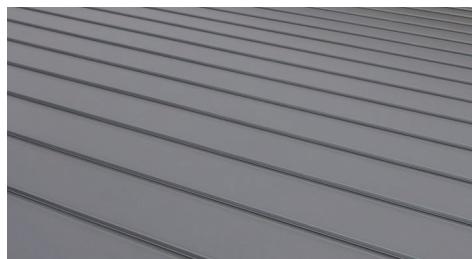
ガルバリウム鋼板屋根は住宅から事業所・工場などにも広く使用されており身近なものではあるが、耐熱性はある反面、遮熱性が低い面がある。ガルバリウム鋼板屋根を写真1に示す。

写真1 ガルバリウム鋼板屋根

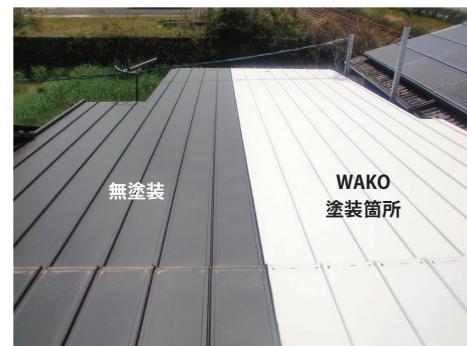
ガルバリウム鋼板屋根に断熱塗料を施した面と、無塗装箇所の2面を用意した（写真2参照）。

写真2 塗装を施した屋外試験の様子

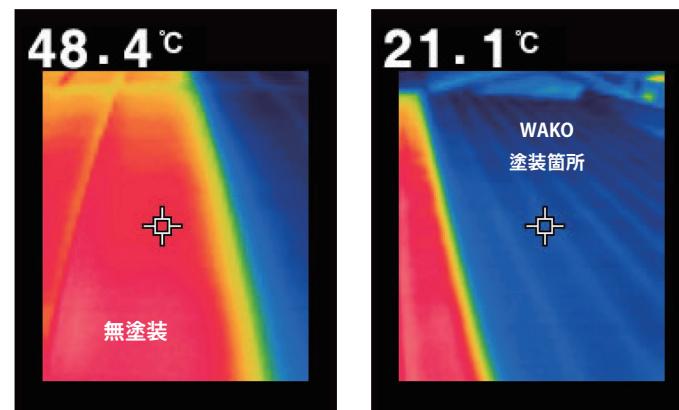
天候は曇りで、太陽光が直接屋根を照らす状況では無かったが、無塗装部分での表面温度は、自社断熱塗装を施した数値に比べ27.3℃の差が出ている。

図1 塗装有無による鋼板表面温度の差異(塗装無し・塗装有り)

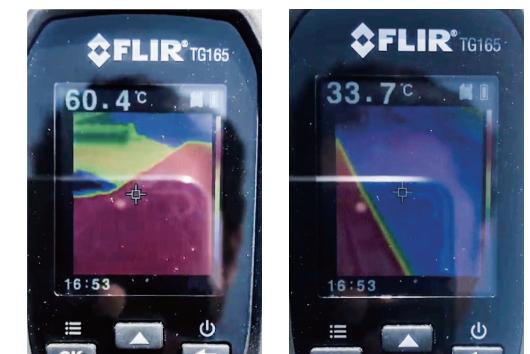
無塗装箇所 60.4℃、断熱塗装箇所 33.7℃とこちらも約2倍近い数値となっており、直射日光下においても効果があることが分かる。

図2 前試験での塗装有無による鋼板表面温度の差異

前試験として2019年4月22日時点での測定を行った際は直射日光の当たる環境下であった。
